**RESOLUCIÓN** del Director de Patrimonio Natural y Adaptación al Cambio Climático, por la que se declara la calidad del suelo de un solar ubicado en la calle Kaudele en el término municipal de Legutio (Araba/Álava), inventariado con el código 01058-00172 por haber soportado la actividad de vertido en el pasado y donde se implantarán las futuras piscinas municipales, de acuerdo con el procedimiento regulado en la Ley 4/2015, de 25 de junio, para la prevención y corrección de la contaminación del suelo.

Planos de ubicación de la parcela objeto de declaración de la calidad del suelo

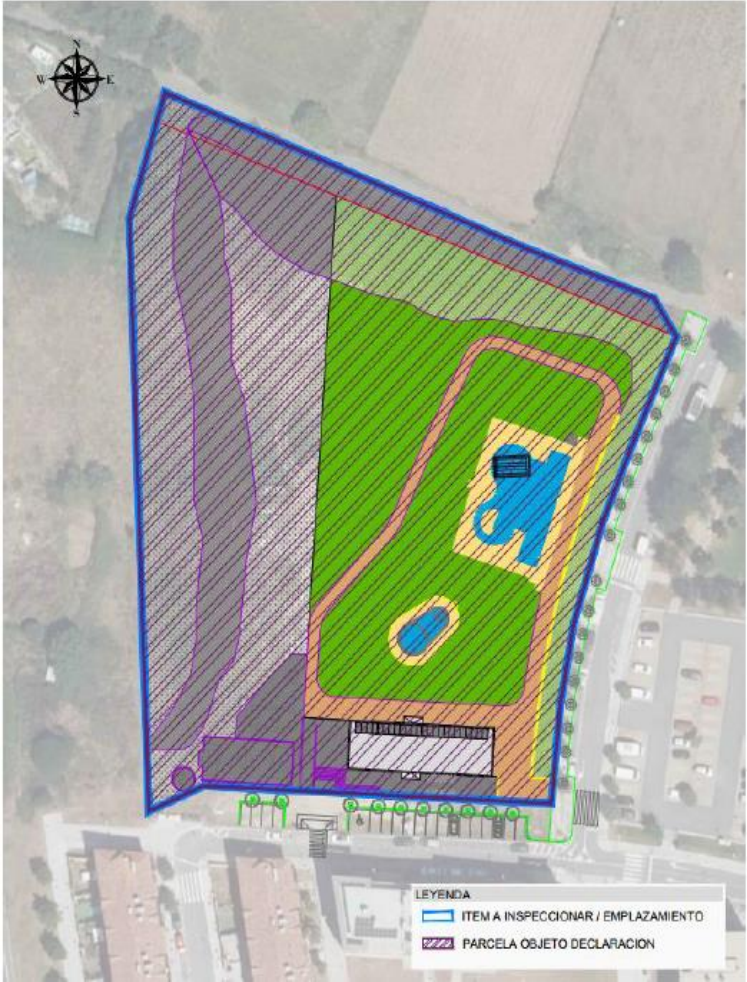
La parcela objeto de inventario catastralmente se divide en varias parcelas situadas en el polígono 2 y con números de parcelas 350, 351, 352, 353, 354, 360, 361 y 362, en el término municipal de Legutio.

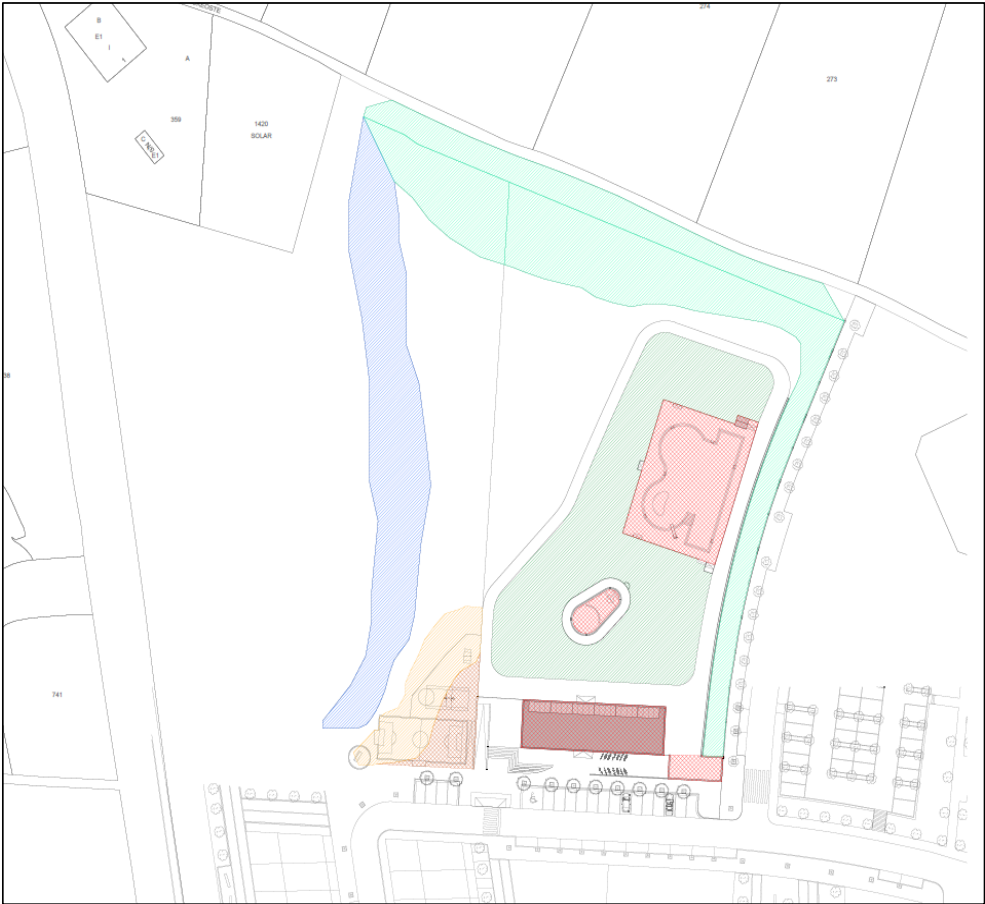
Planos de excavaciones y rellenos

- EXCAVACIONES Y RELLENOS
- ZONAS EXCAVADAS OBRAS PISCINAS
  - ZONAS EXCAVADAS OBRA AGORAESPACE
  - RELLENO DE TALUD ZONA ESTE Y ZONA NORTE
  - AMPLIACIÓN DE TALUD EXISTENTE EN ZONA OESTE
  - RELLENO TIERRA VEGETAL SOBRANTE DE LOS TALUDES
  - RELLENO AGORAESPACE

- La totalidad de los materiales excavados se han reutilizado en el emplazamiento, para la ejecución de un talud, de manera que se ha ampliado la plataforma destinada a zonas de jardín.

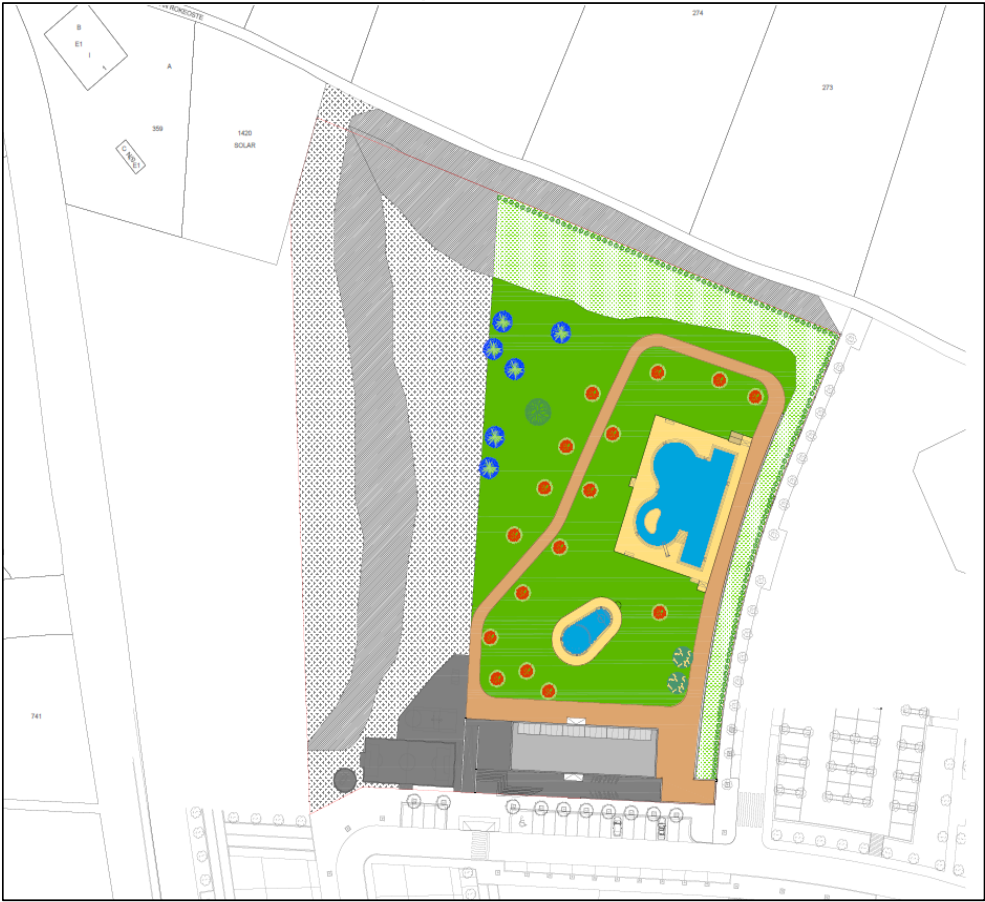
Planos de medidas de protección del contacto directo

MEDIDAS PROTECCIÓN CONTACTO DIRECTO. ARBOLADO

- CESPED NATURAL EN ROLLO TEPE
- MALLA SEPARACIÓN PLANTEX GOLD CON PLANTAS ARBUSTIVAS
- SOLERA HORMIGÓN IMPRESO ACERAS
- BALDOSA FORMACIÓN PLAYAS PISCINAS
- SOLERA HORMIGÓN
- ARBOL QUERCUS ILEX
- ARBOL MORUS ALBA FRUITLESS
- ARBOL ACER PLATANOIDES
- ARBOL SOPHORA JAPONICA
- SETO PRUNUS LAUROCERASUS

- Según se indica en el informe, se ha modificado el proyecto y en vez de un aporte de tierra limpia externa, finalmente se van a colocar Tepes de hierba sobre una capa de unos 5-10 cm de tierra vegetal, en lugar de una capa completa de cobertura<sup>4</sup>.

**Cuarto.-** Debido a que en el análisis de riesgos no se han considerado las vías de contacto directo, ingestión accidental del suelo e inhalación de partículas, porque se han instalado medidas preventivas que las anula, se deberá garantizar la presencia en todo momento de esas medidas y de su correcto mantenimiento. En el caso de que alguna obra posterior elimine o deteriore esas medidas se deberán reponer a su estado inicial o en su caso rehacer el análisis de riesgos con la nueva situación generada.
